# Noblesse de la pierre

Renaissance en Maine et Loire

## LE PROJET EN BREF

Réhabilitation de deux bâtiments anciens (datés de 1637 ou antérieurs) en gîte et habitation

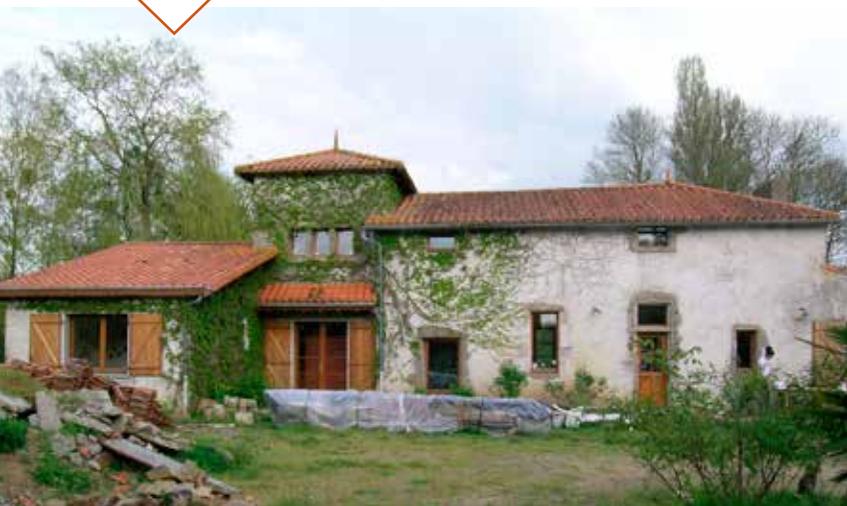
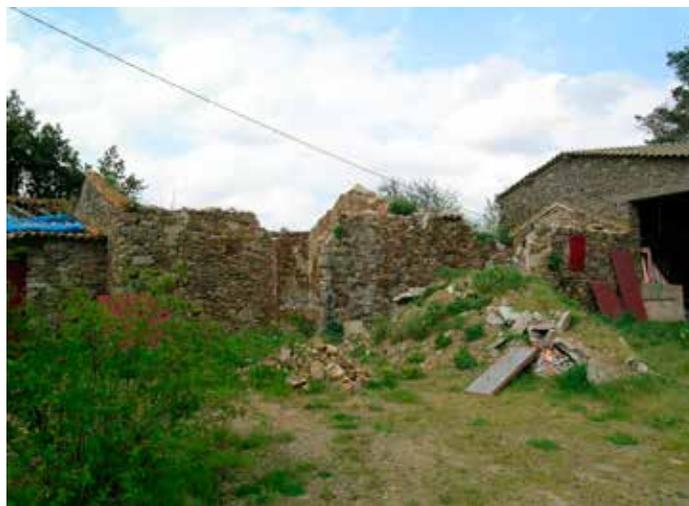
A gauche, la partie habitation lors de l'achat : les enduits ciment masquent l'appareillage de pierre, mais on aperçoit les entourages ouvragés des ouvertures avec des armoiries nobles. A droite, d'anciennes dépendances, sans doute abris pour animaux, sont à l'état de ruines, à l'exception d'une grange.

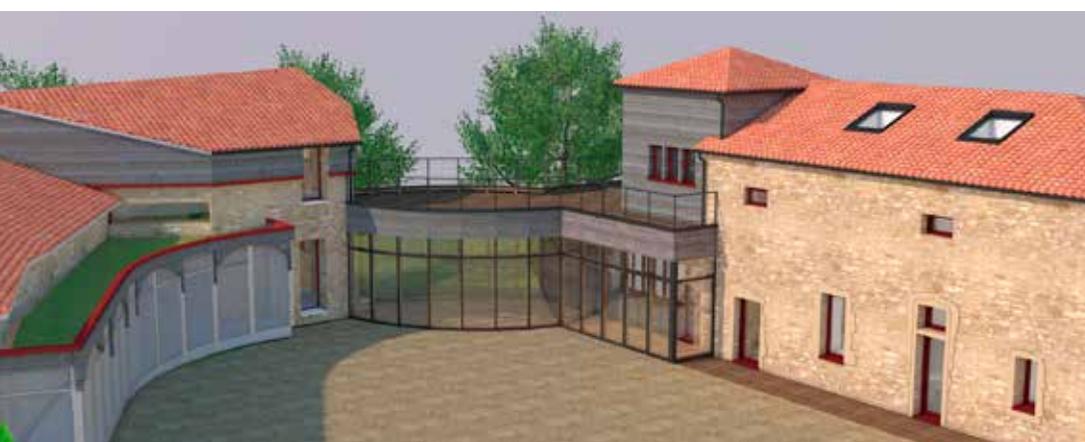
Ci-contre, le projet global imaginé par Maria Tavares, redessine la cour tout en reliant les bâtiments entre eux. A gauche, les dépendances et la grange, transformés en gîte, à droite, la partie habitation.

L'idée est de conserver la forme protectrice existante de la cour, voire de l'affirmer en reliant les bâtiments entre eux au moyen d'une galerie arrondie entièrement vitrée. Cette rotonde, fait écho à une autre galerie solaire, également arrondie, qui permet de distribuer les pièces formées par les anciens « petits toits » et d'unifier ainsi la cour, telle un patio intime.

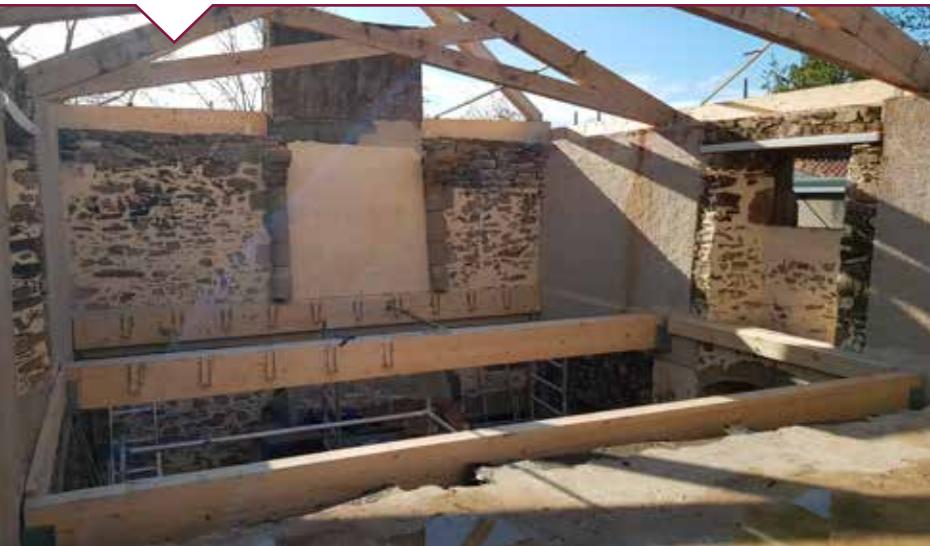
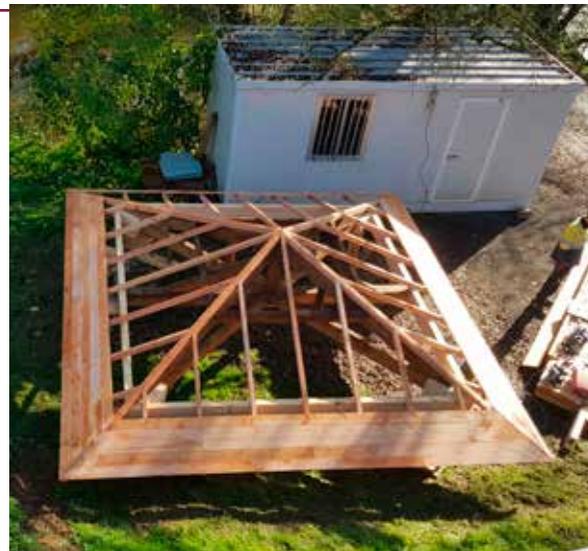
De nouvelles sablières sont fixées à la maçonnerie pour porter un solivage et retrouver l'étage d'origine. L'appareillage de pierre est remonté pour porter la nouvelle charpente traditionnelle. A droite, la charpente de la tour a été réalisée au sol.

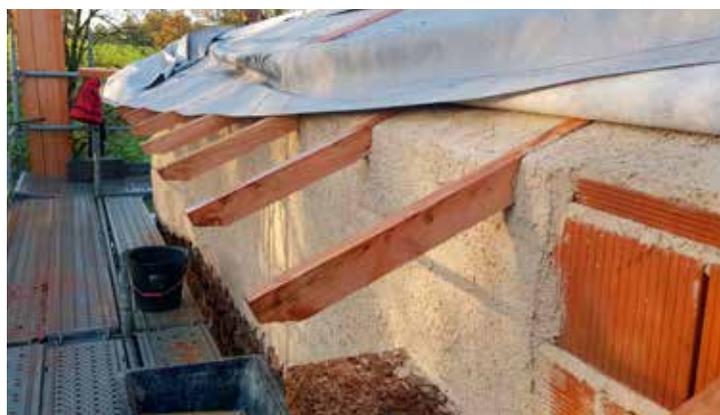
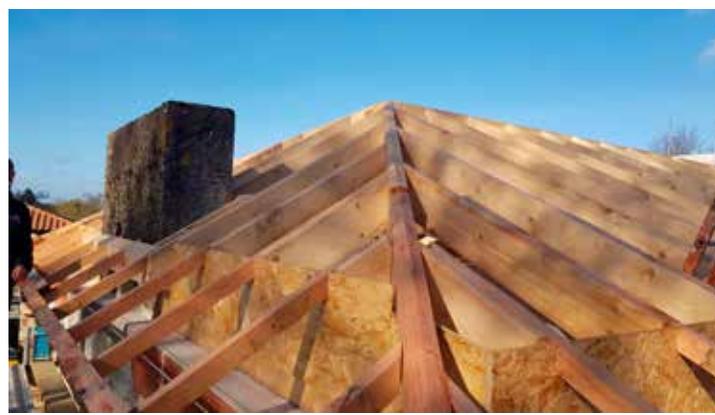
Magnifique travail en intelligence entre maçons et charpentiers pour recréer des débords de toit posés sur des arases réalisées en chaux. A droite, la charpente est prête pour recevoir la laine de bois insufflée.

conserver les proportions d'origine. Ces surélévations, réalisées dans les règles de l'art en pierre (appareillage chaux-sable), en briques monomur ou en parpaings, portées par les murs d'origine de 63 à 97 cm d'épaisseur, permettent de repartir sur des charpentes traditionnelles en chêne massif et d'y intégrer une isolation conséquente : 230 mm de laine de bois insufflée dans des caissons doublé d'un panneau rigide de 80 mm de fibre de bois, conformément à l'étude ther-

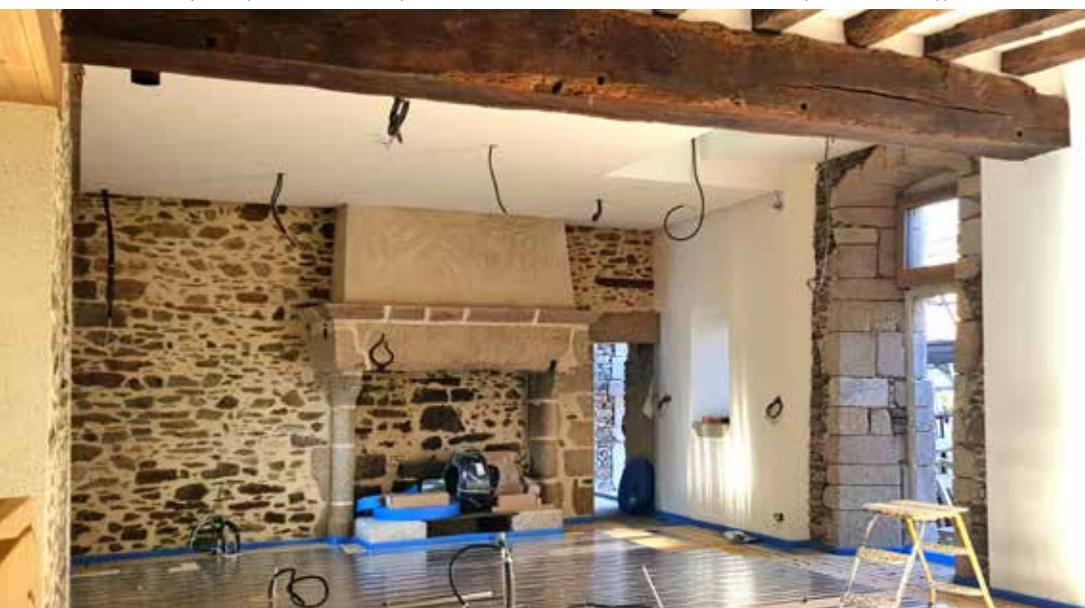
*Pierre rejointoyée, cheminée réparée, murs isolés et doublés en Fermacell, plancher chauffant...*

Tous les enduits ciment ont été descendus et les joints des pierres refaits en chaux-sable, partout où la pierre apparente a été choisie en décoration, laissant enfin « respirer la maison ». Ces murs alternent avec des murs isolés en Métisse (145 mm) et doublés de plaques de Fermacell après frein-vapeur.

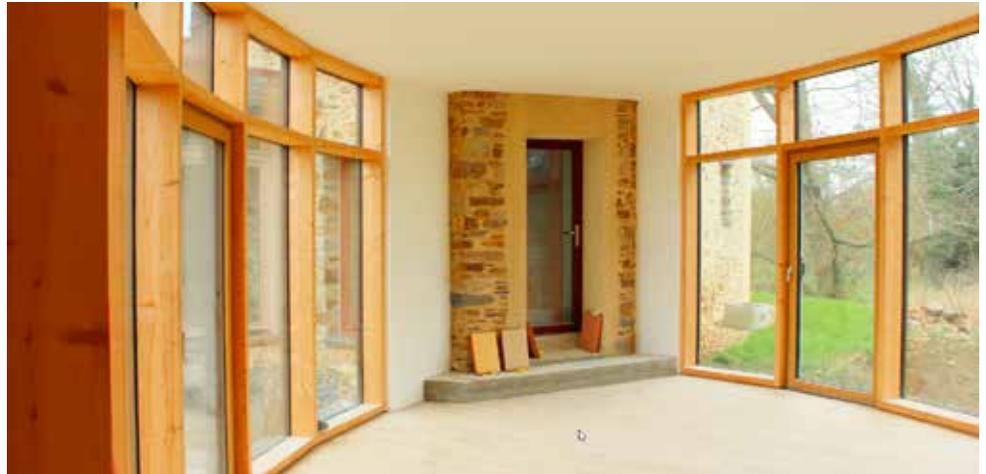
*L'isolation s'arrête aux baies pour la mise en valeur patrimoniale de l'appareillage de pierre. Les murs, non isolés par l'intérieur, le sont par l'extérieur par un enduit chaux-chanvre.*

Le principe permet de conserver de la pierre apparente à l'extérieur côté cour, et à l'intérieur côté « mare », ces derniers ayant reçu un enduit chaux-chanvre projeté à l'extérieur de 170 mm environ. Cette correction thermique permet de conserver les capacités hygrothermiques et l'esthétisme des murs extérieurs. La qualité de l'appareillage des pierres, notamment autour des ouvrants existants, méritait quelques concessions à la performance thermique et à l'étanchéité à l'air, des libertés prises en compte dans l'étude thermique. Mais en dehors de ces zones privilégiant l'esthétique, chaque mur est isolé soit par l'intérieur soit par l'extérieur. « Pour ne pas rester uniquement dans le minéral, et rappeler les bois de la rotonde de liaison, tous les hauts de murs sont isolés par l'extérieur par 145 mm de laine de bois et couverts d'un bardage en red cedar ». Les cloisons ont été isolées en Biofib'Trio (chanvre, lin et coton) ainsi que par des restes de laine chanvre.

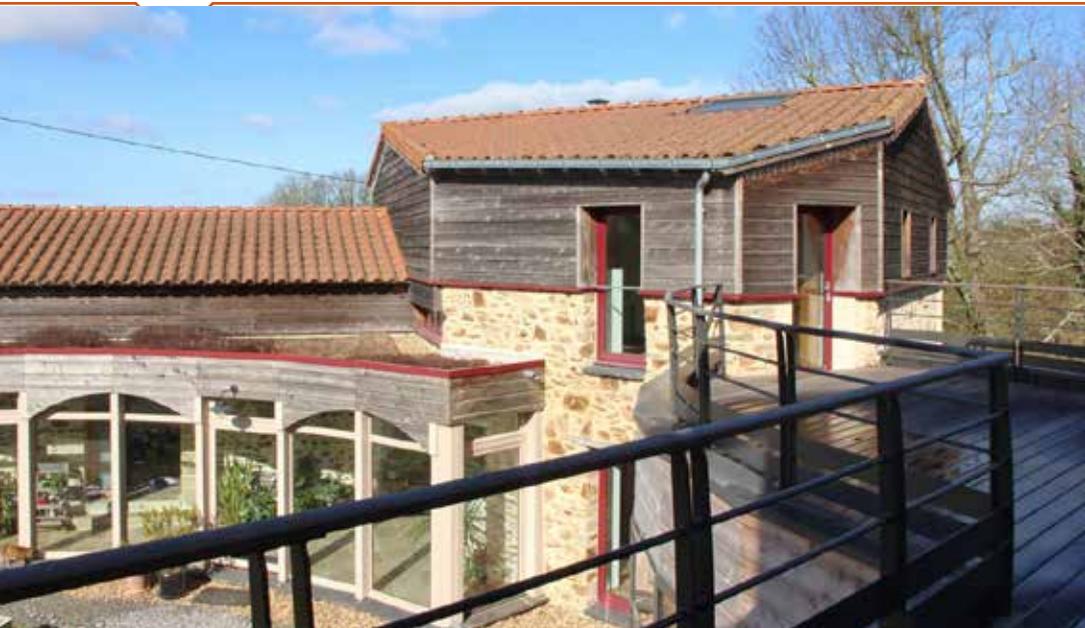
Le dessus de la rotonde constitue une terrasse commune entre le gîte et le bureau situé dans la tour. On aperçoit la toiture végétalisée de la galerie qui distribue les pièces du gîte.

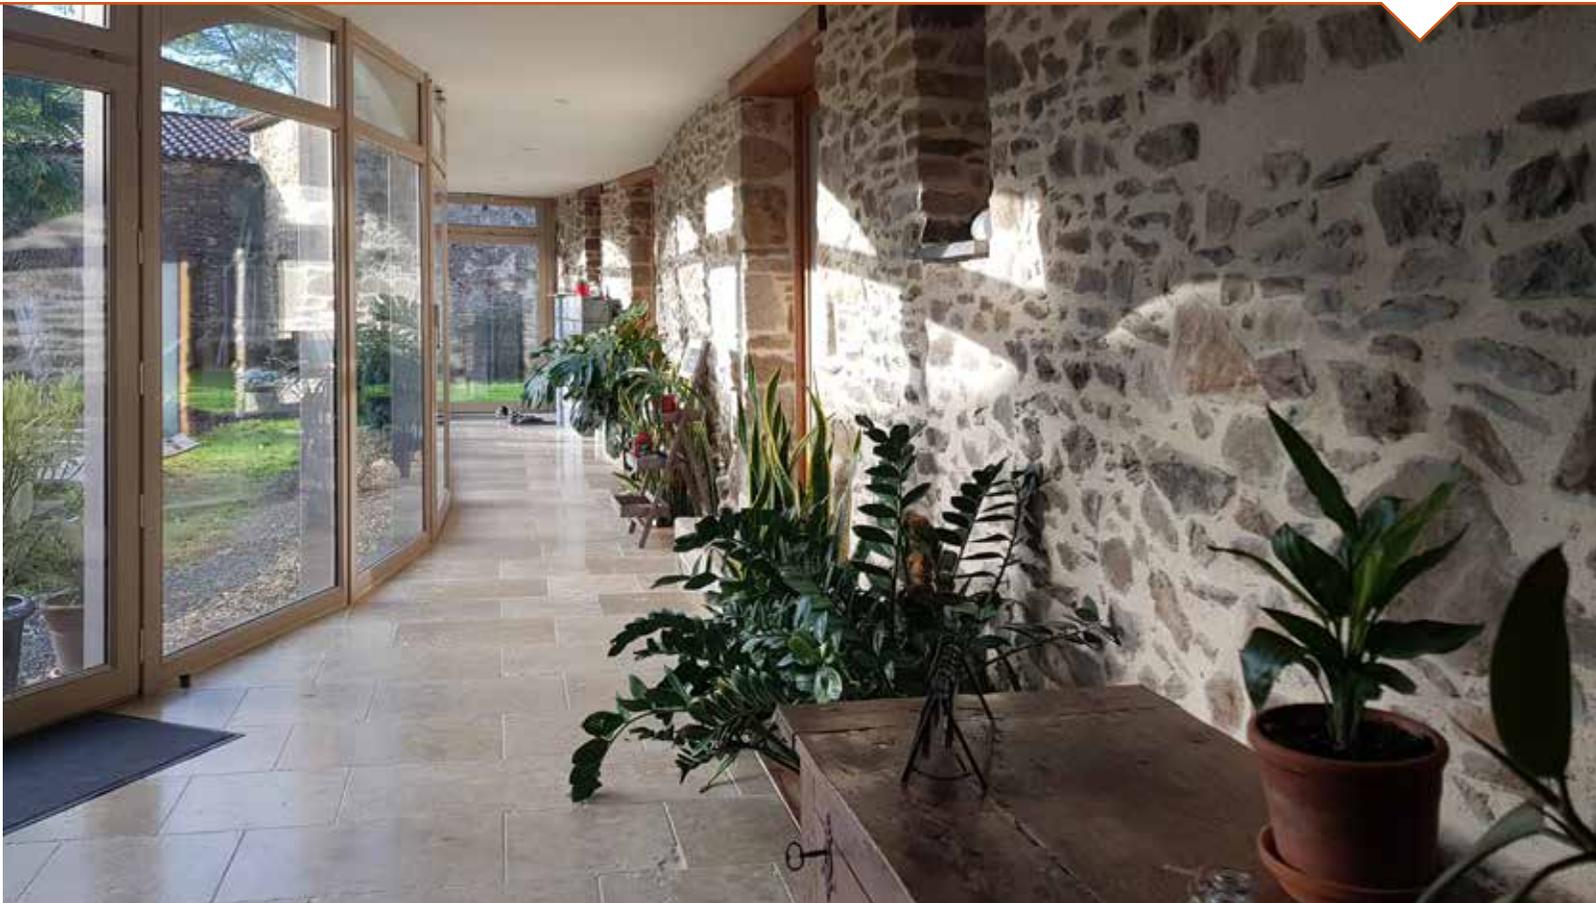
*L'intérieur de la galerie solaire, côté gîte : un paradis pour les plantes et une incroyable sensation d'être dedans, dehors ! Un système de ventilation traversante permet de gérer la surchauffe éventuelle en plein été.*

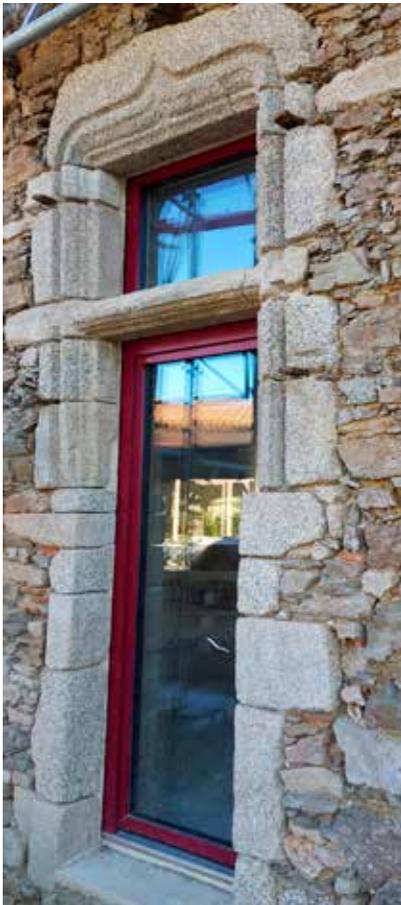
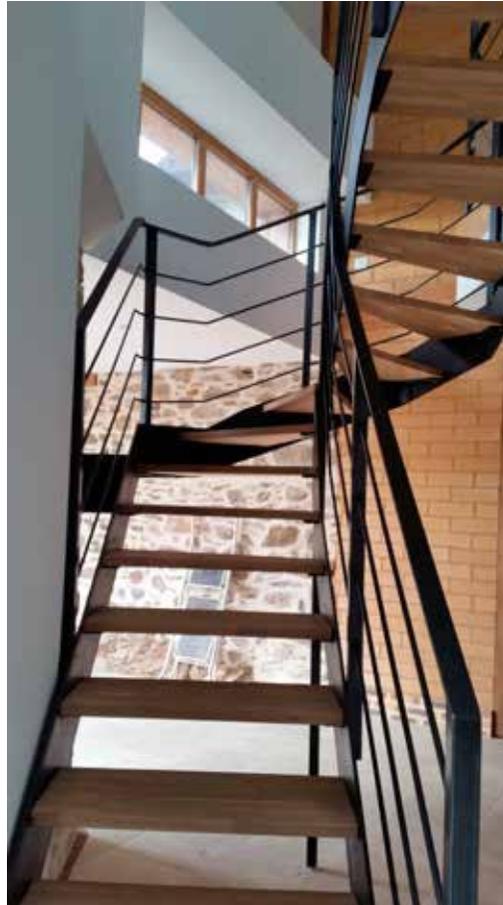
*Les menuiseries triples vitrages permettent d'associer performance thermique et mise en valeur du granit ouvragé.*

*Un grand mur de briques de terre crue, qui court sur les deux niveaux, permet de stocker la chaleur du poêle et participe à la régulation hygrométrique du gîte.*
